**ÉVALUATION ENVIRONNEMENTALE DE SITE PHASE I  
LOTS 4 960 027 ET 4 960 028 DU CADASTRE DU QUÉBEC  
UNE PARTIE DU LOT 1 DU CADASTRE DE LA RIVIÈRE RUPERT  
CIRCONSCRIPTION FONCIÈRE DU LAC-SAINT-JEAN OUEST  
JAMÉSIE, NORD DU QUÉBEC (QUÉBEC)**

**BluMetric Environnement inc.**

Numéro de projet : 230137

7 mars 2024

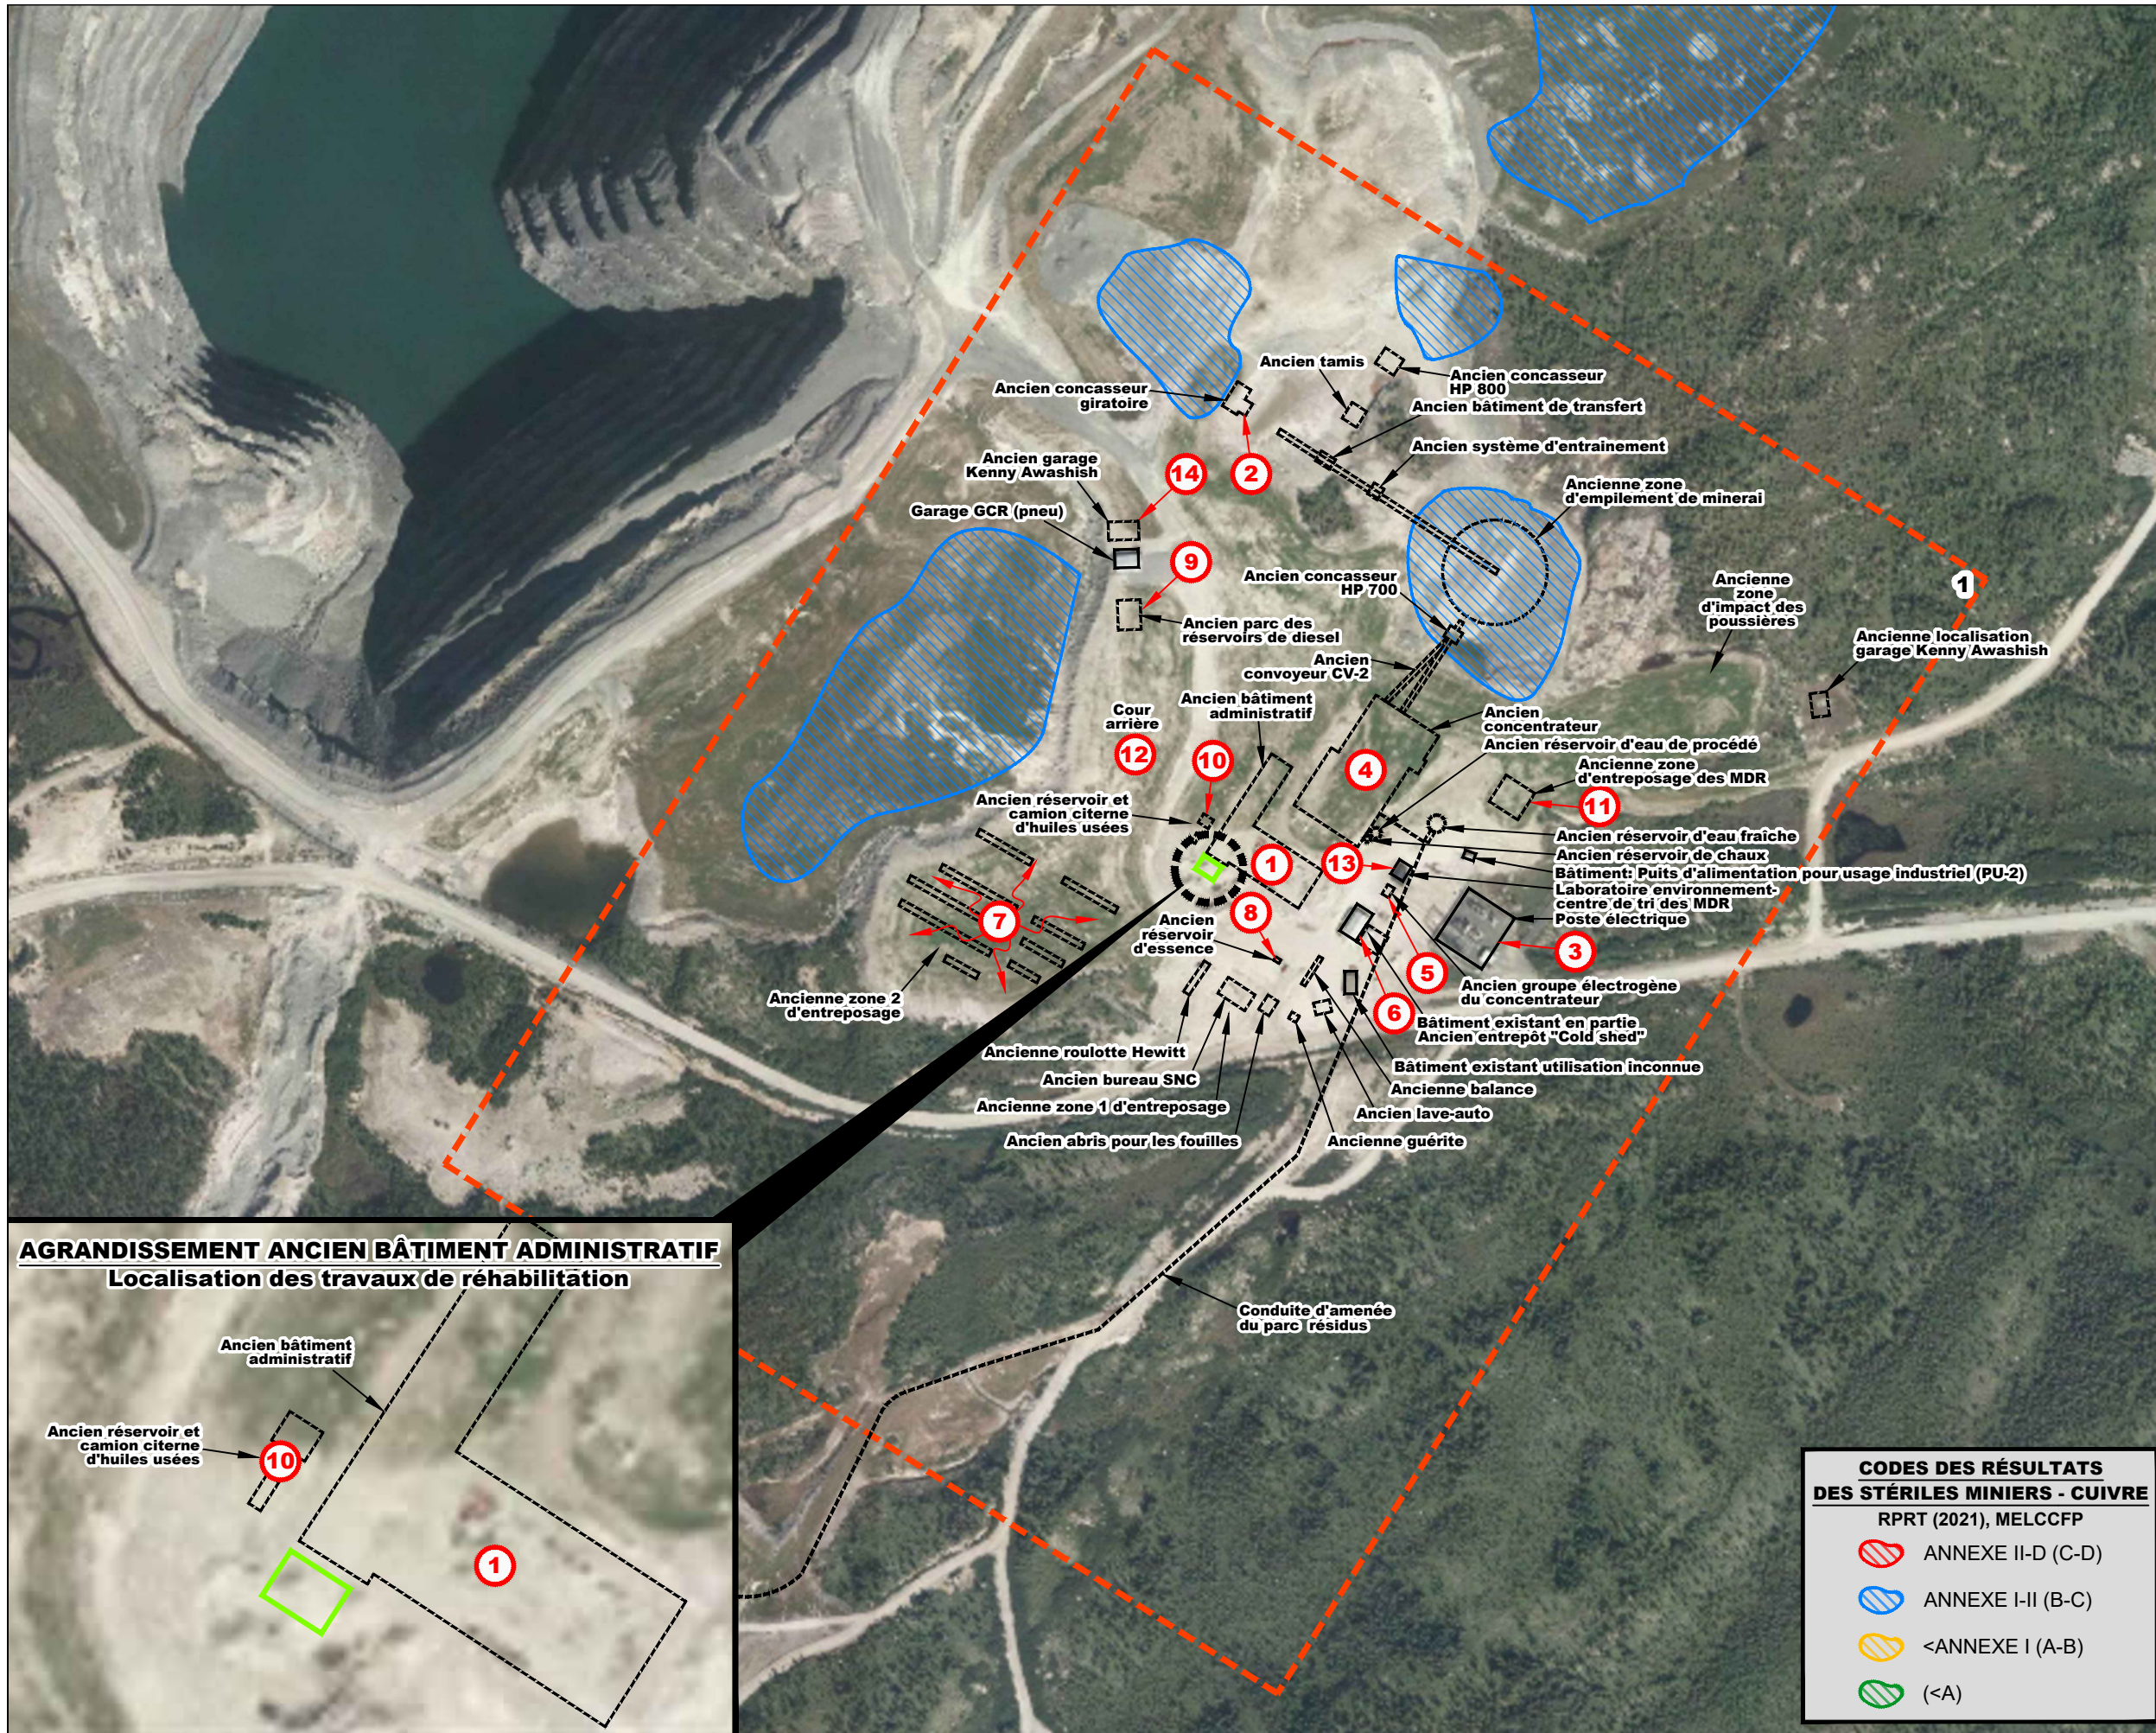
No PROJET 230137		DATE 2024/03/04		
DESSINÉ KT	CONÇU SS	RÉVISÉ LA	No FIG. 04a	RÉV. -

- LÉGENDE**
- Limite de la zone 1 - Complexe industriel, bâtiment administratif et bâtiments secondaires
  - NO Source de contamination potentielle
  - Aire/infrastructure/bâtiment démantelé

- Aire/infrastructure/bâtiment existant
  - / Zone remblayée avec des stériles miniers (Stavibel, avril 2012)
  - Localisation des travaux de réhabilitation (Stavibel, février 2015)

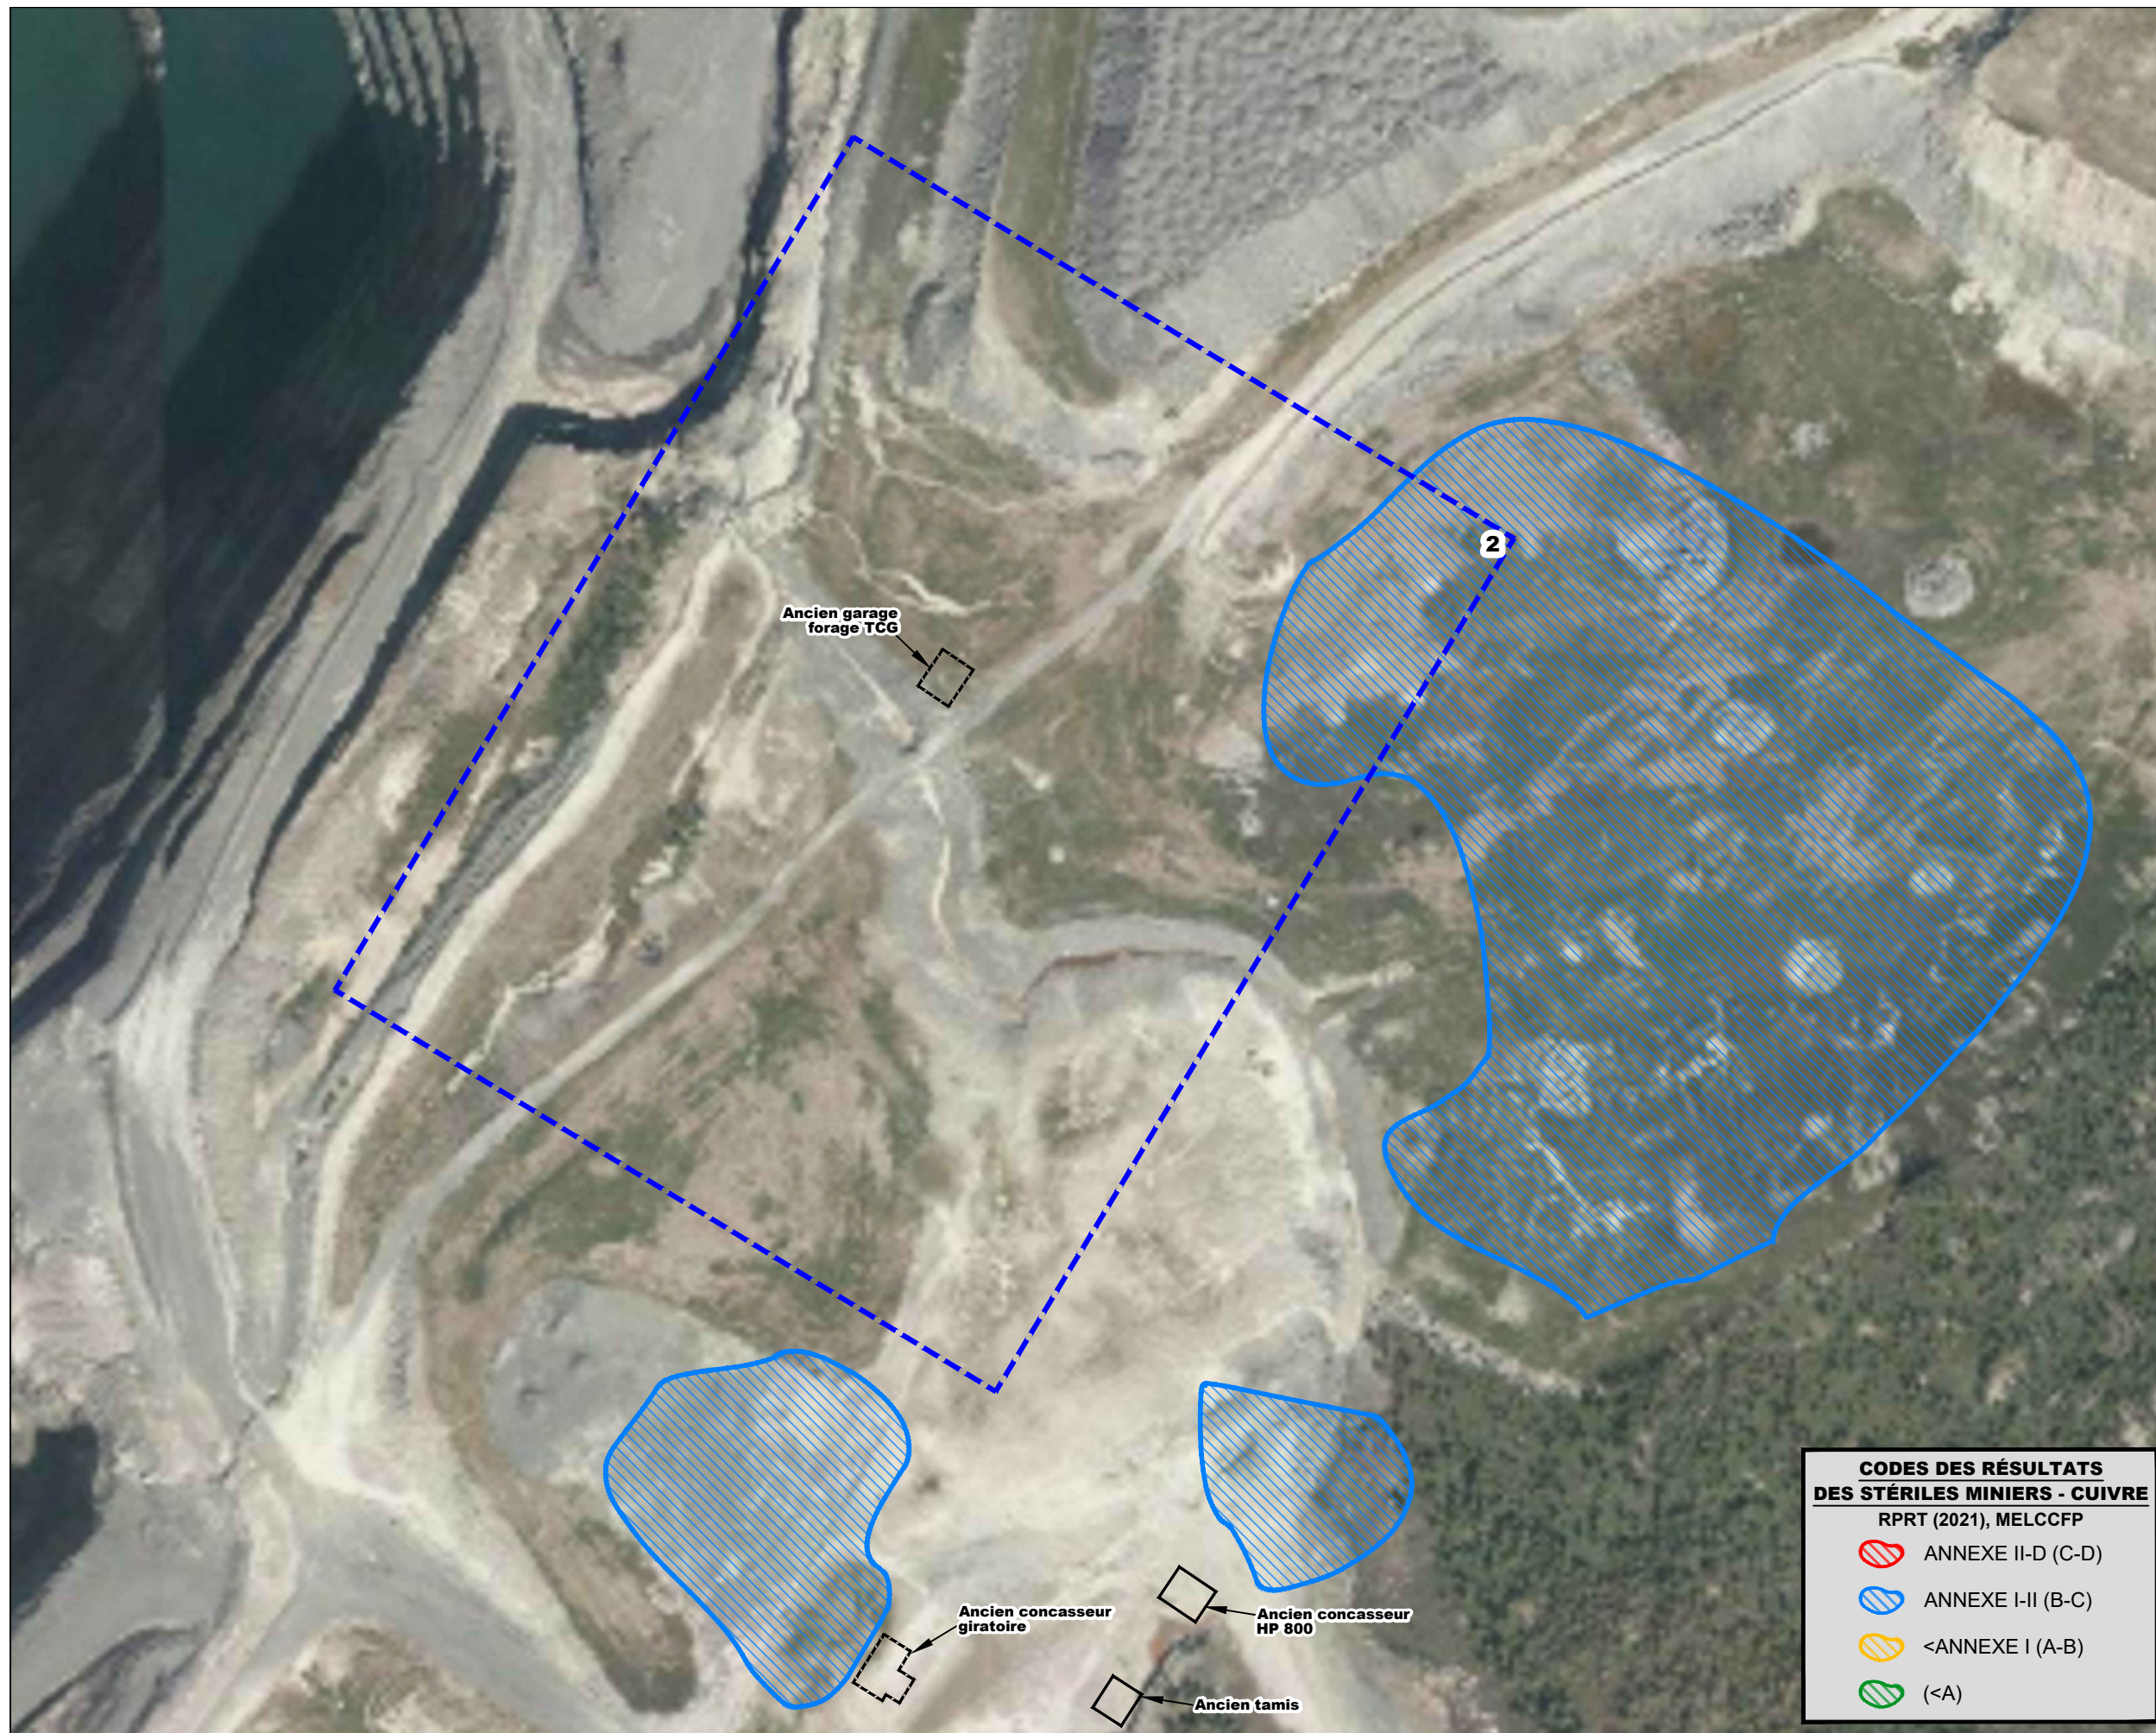
No PROJET 230137	DATE 2023/12/20			
DESSINÉ KT	CONÇU SS	RÉVISÉ LA	No FIG. 04b	RÉV. -

**LÉGENDE**

- Limite de la zone 2 - Garage Forage TCG
- Aire/infrastructure/bâtiment démantelé
- Aire/infrastructure/bâtiment existant
- Zone remblayée avec des stériles miniers (Stavibel, avril 2012)

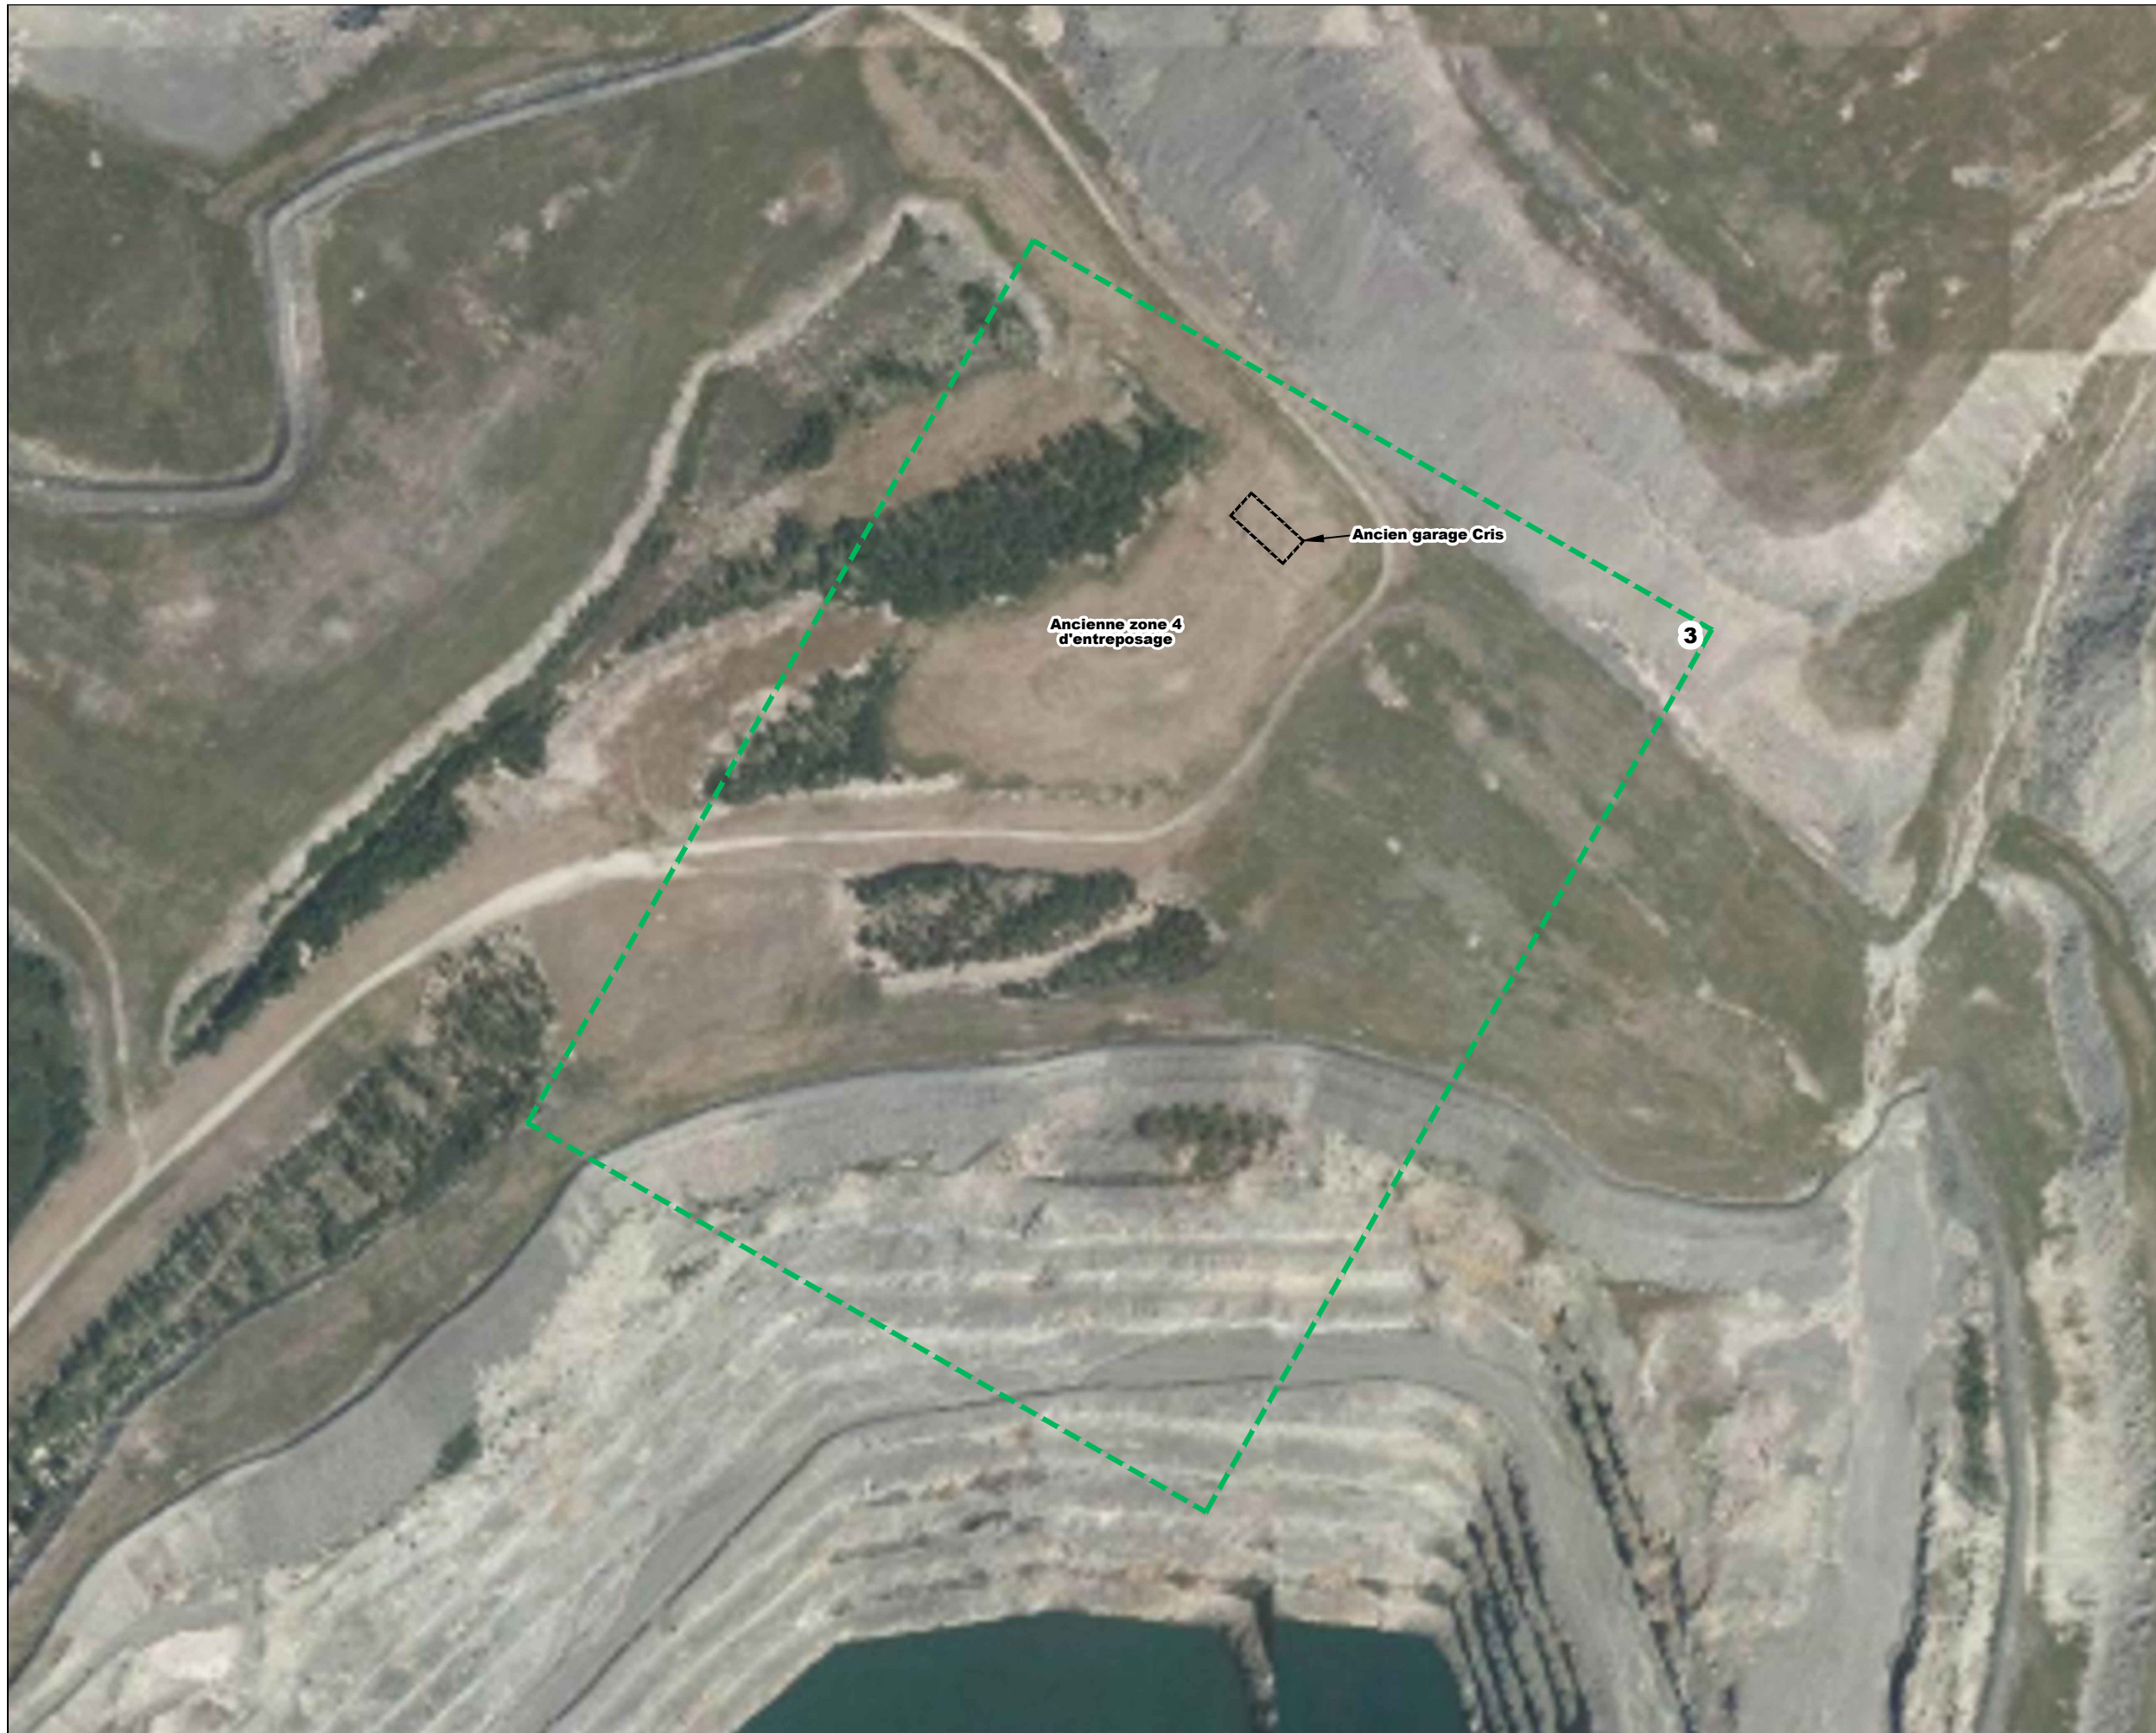
No PROJET 230137		DATE 2023/12/13		
DESSINÉ KT	CONÇU SS	RÉVISÉ LA	No FIG. 04c	RÉV. -

**LÉGENDE**

- Limite de la zone 3 - Garage Cris
- Aire/infrastructure/bâtiment démantelé

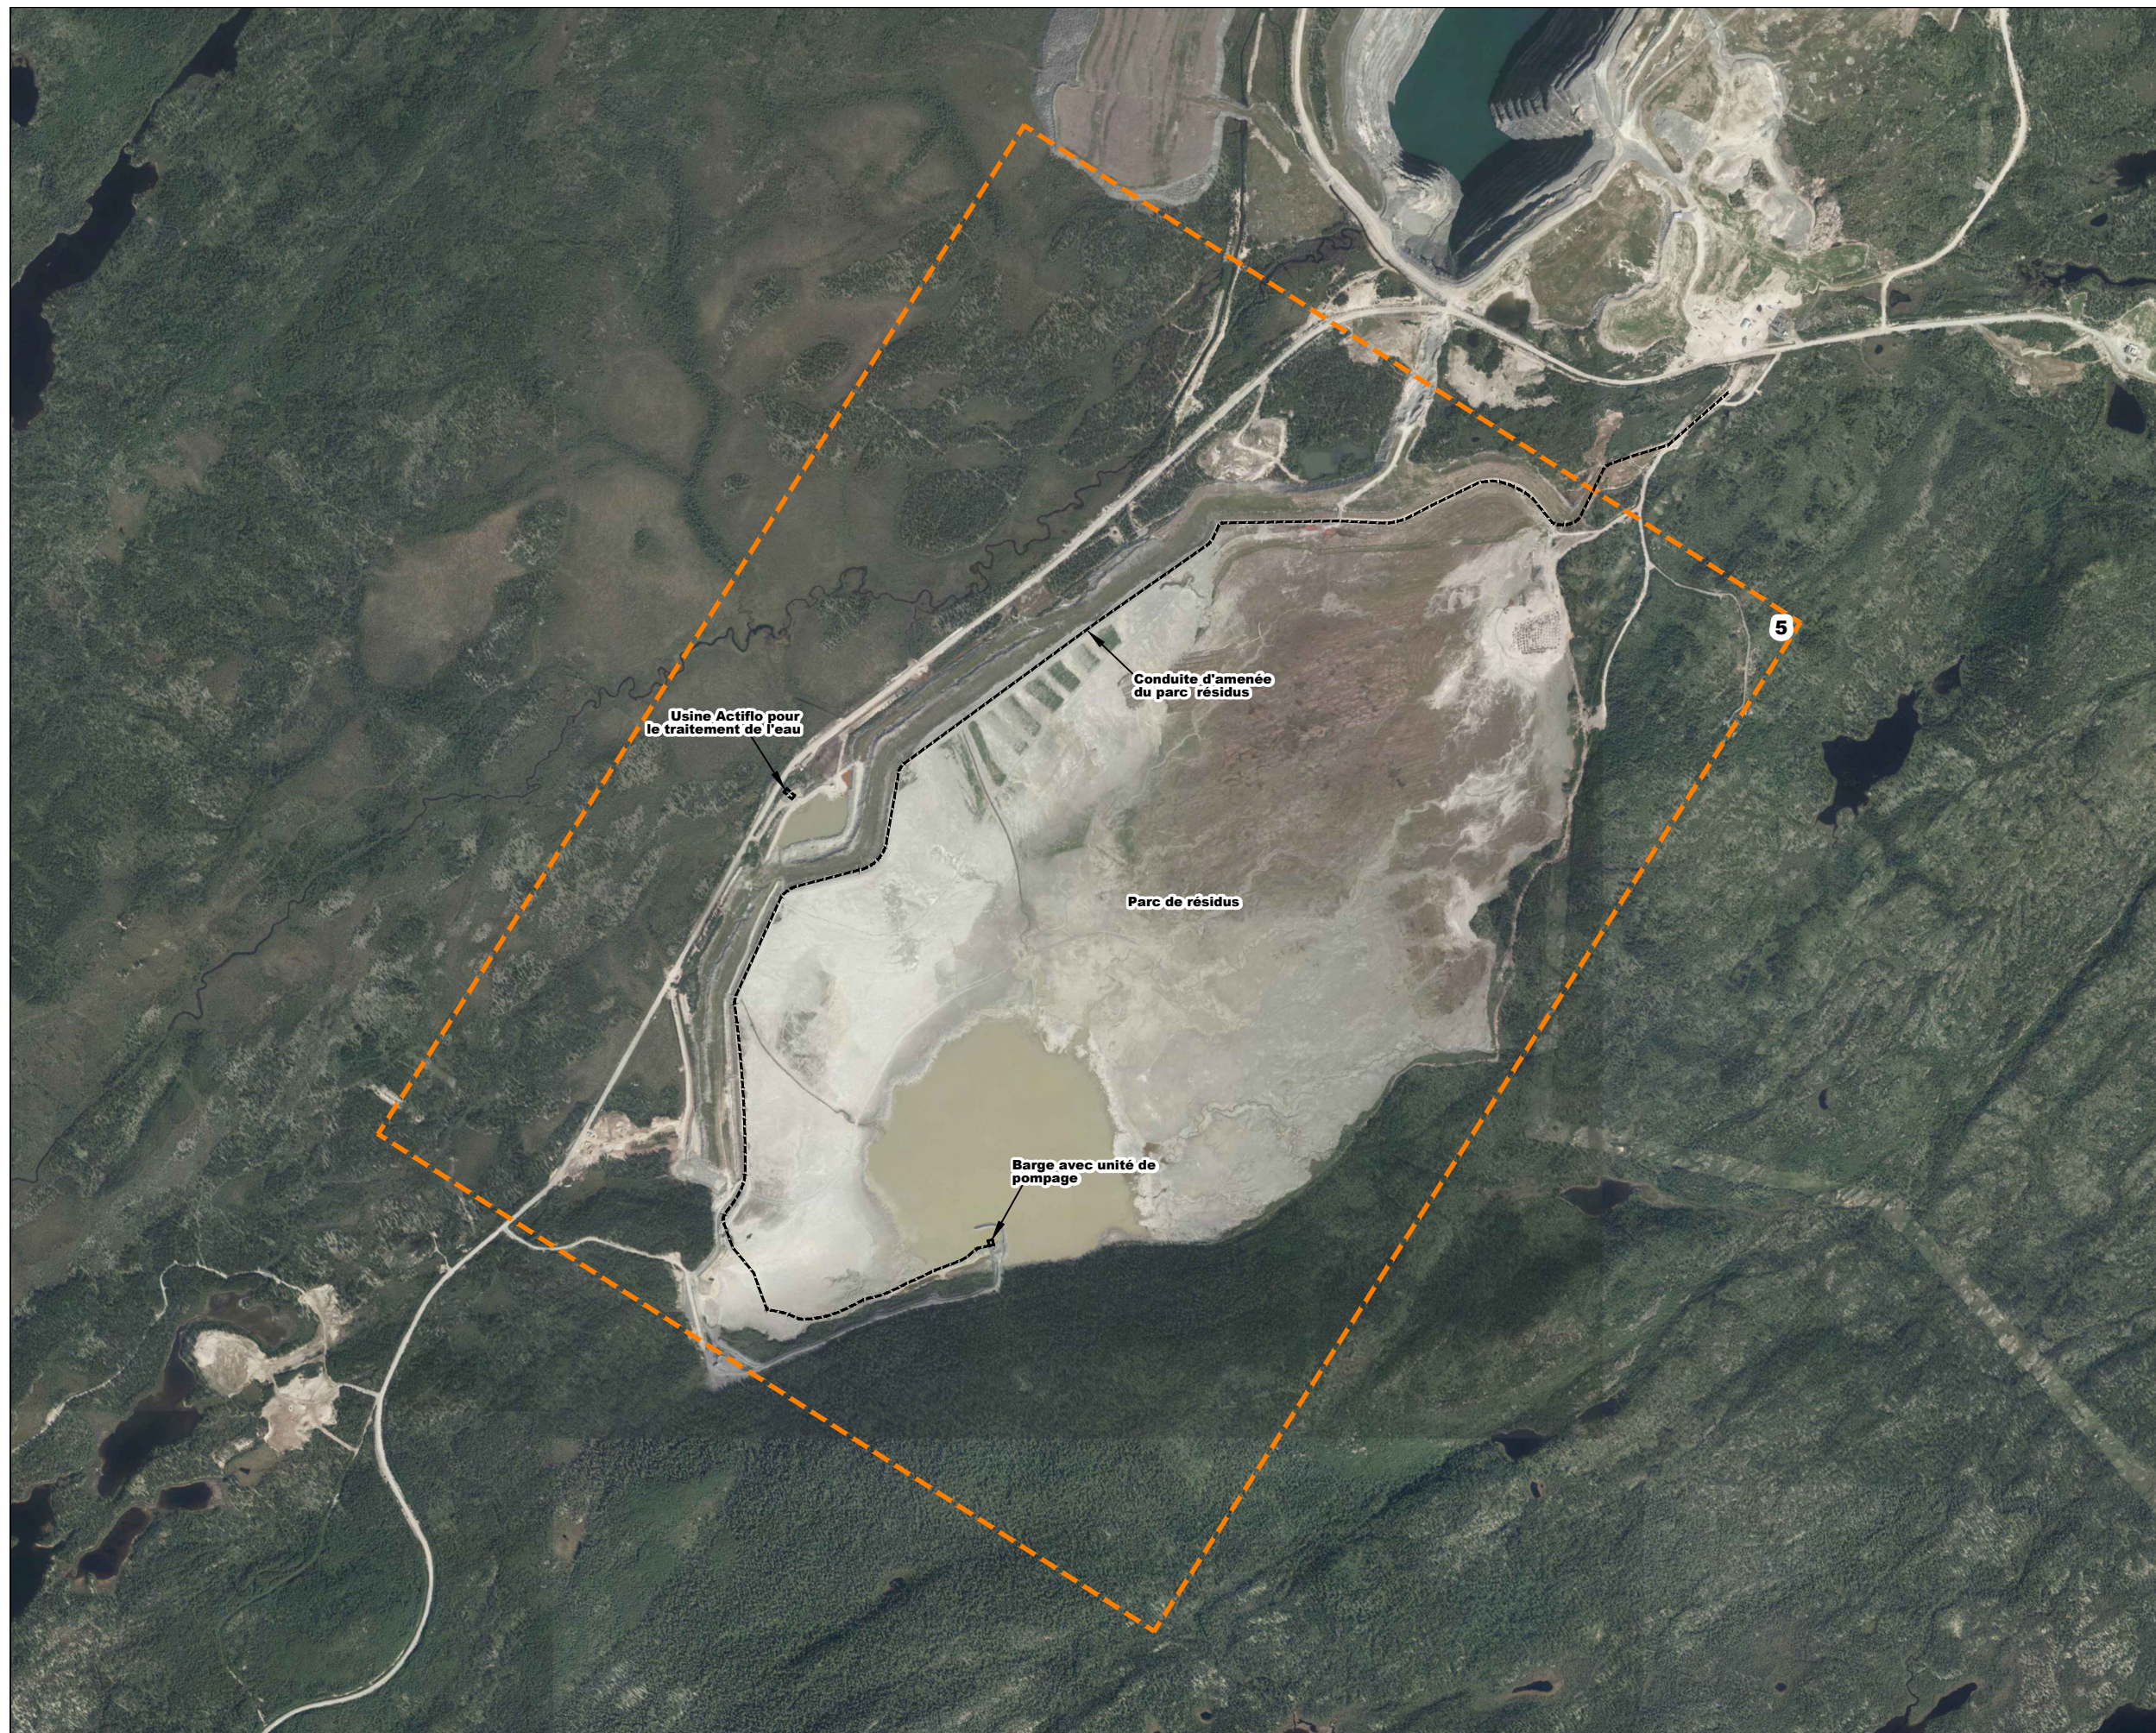
No PROJET 230137		DATE 2023/12/14		
DESSINÉ KT	CONÇU SS	RÉVISÉ LA	No FIG. 04e	RÉV. -

**LÉGENDE**

- Limite de la zone 5 - Parc à résidus
- Aire/infrastructure/bâtiment démantelé

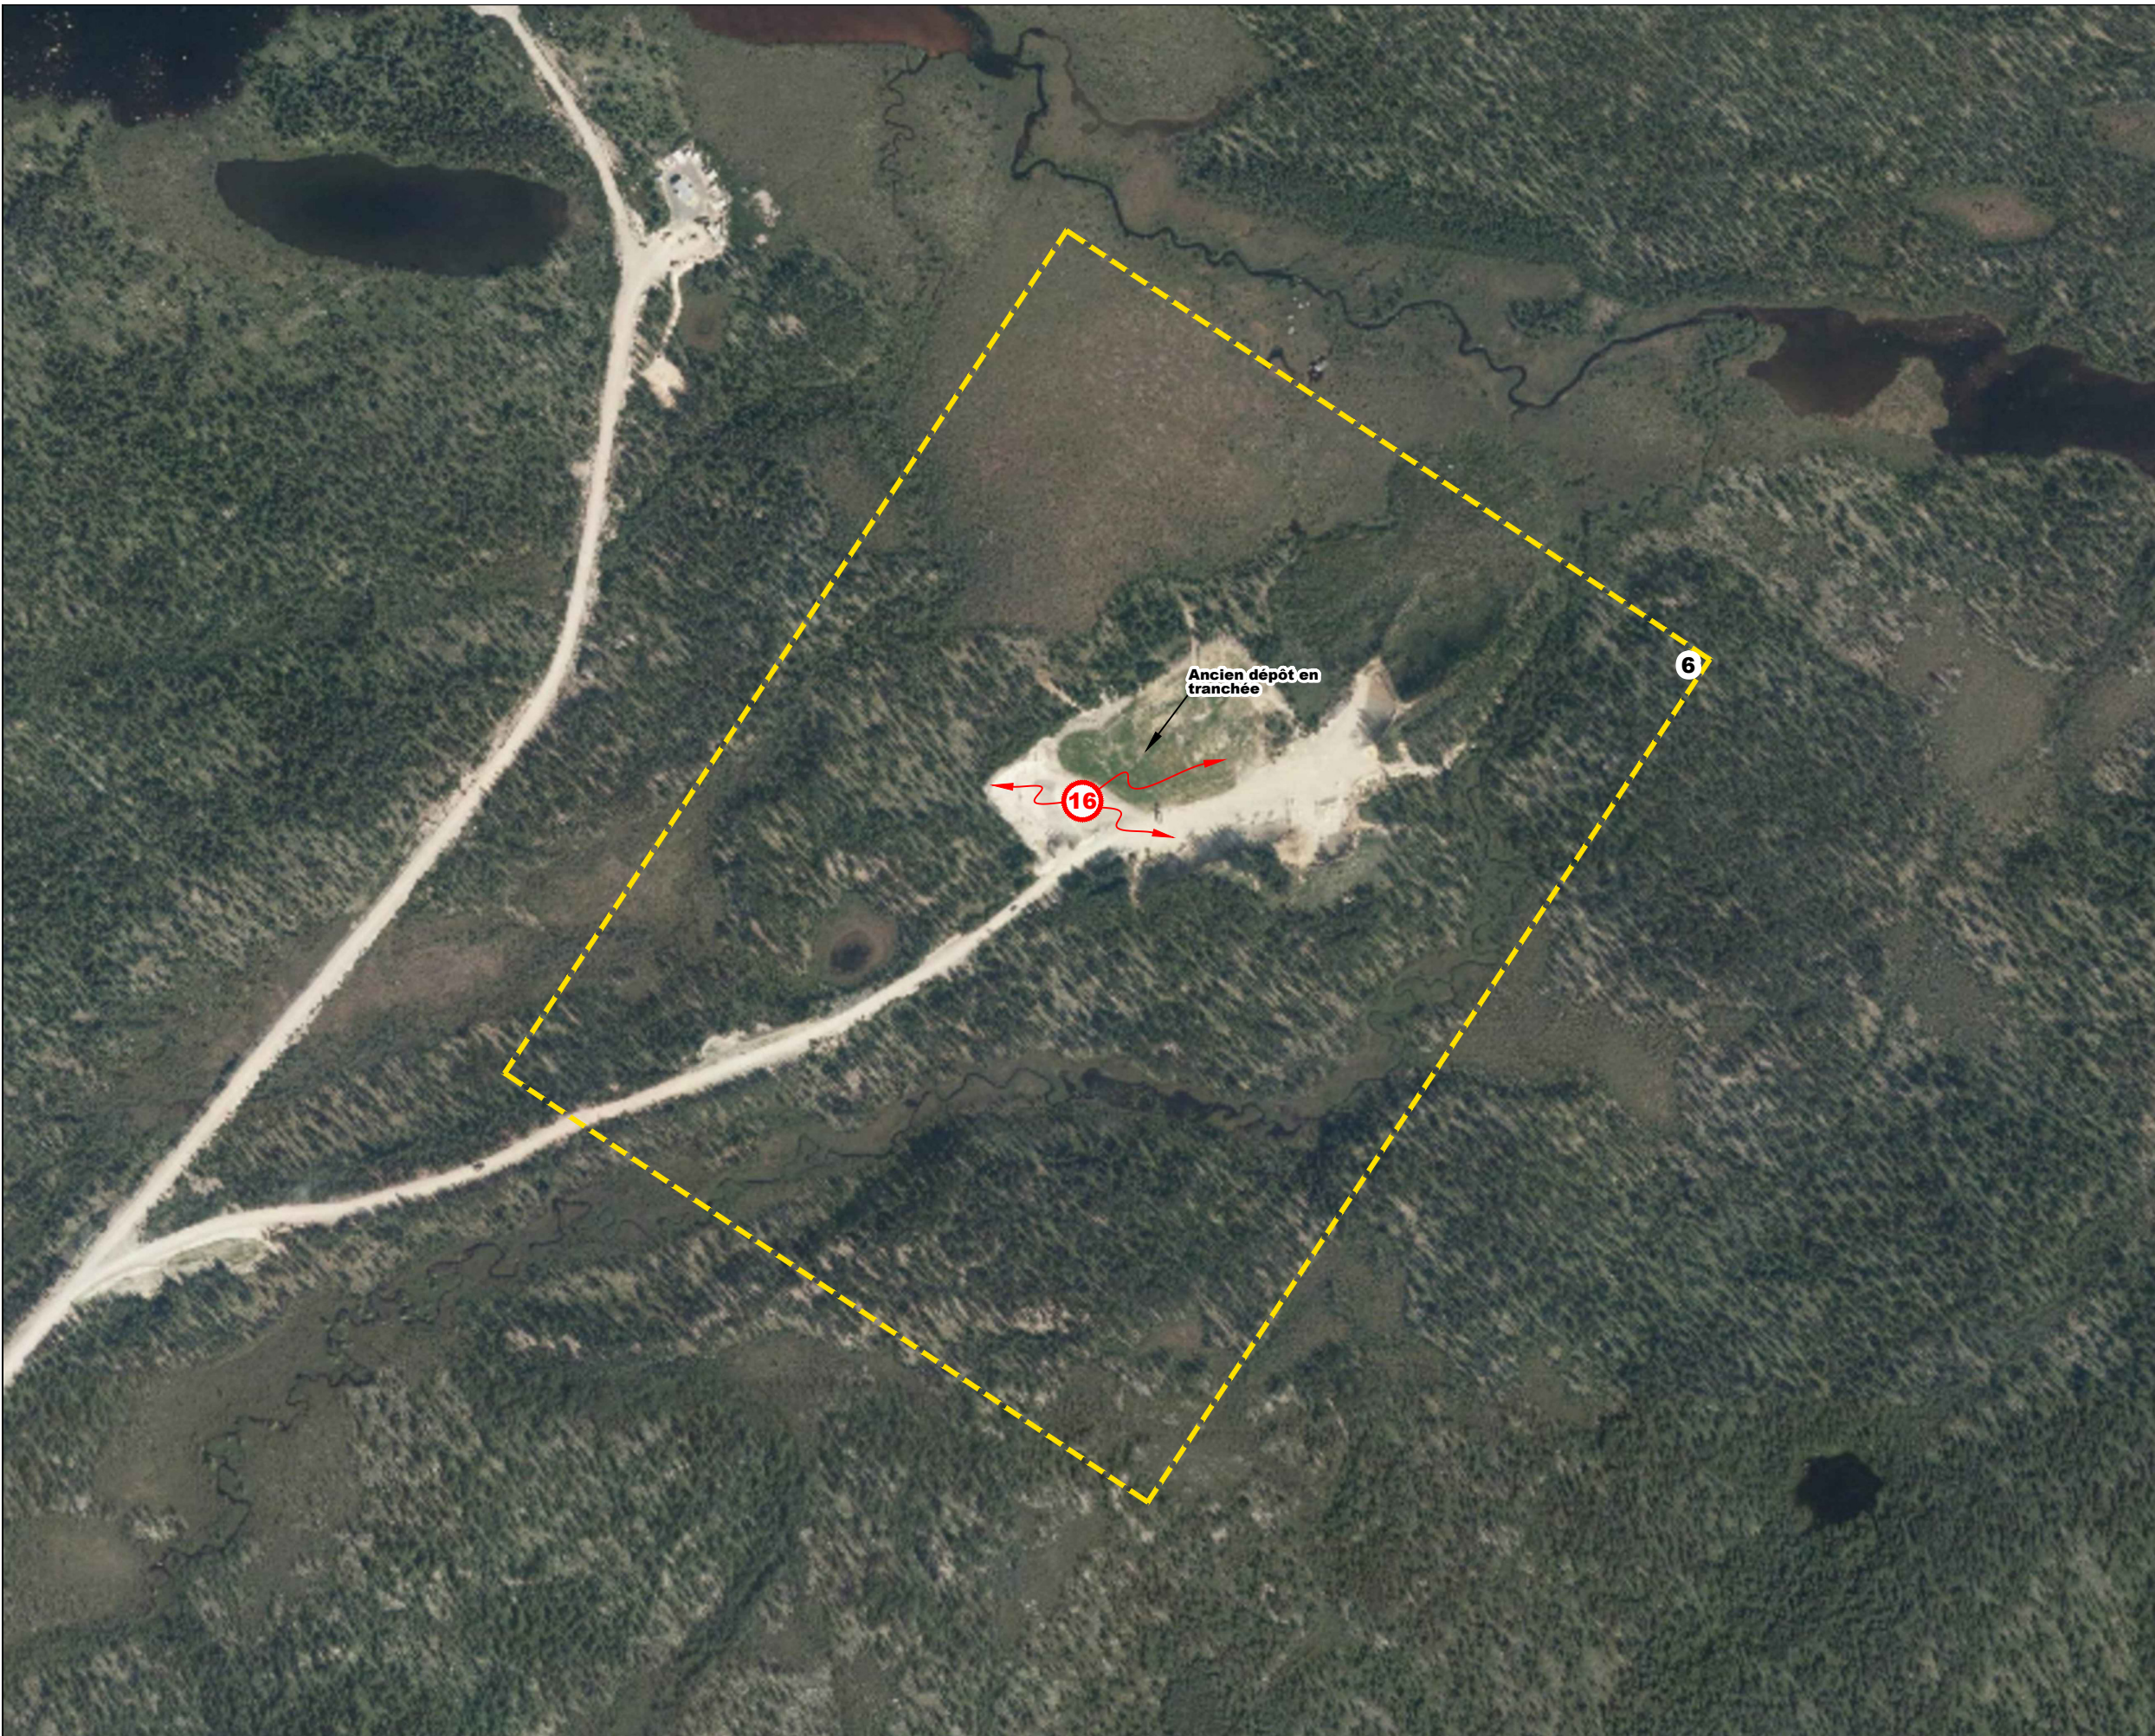
No PROJET 230137		DATE 2024/03/04		
DESSINÉ KT	CONÇU SS	RÉVISÉ LA	No FIG. 04f	RÉV. -

- LÉGENDE**
- Limite de la zone 6 - Dépôt en tranchée
  - Source de contamination potentielle
- Description des Sources**
- Bâtiment administratif
  - Concasseur giratoire
  - Poste électrique
  - Concentrateur
  - Groupe électrogène du concentrateur
  - Entrepôt « cold shed » (Zone d'entreposage de petits engins)
  - Zone 2 pour ancien entreposage
  - Réservoir d'essence
  - Parc des réservoirs de diesel
  - Réservoir et camion-citerne d'huiles usées
  - Zone d'entreposage des MDR
  - Cour arrière
  - Laboratoire environnement et centre de tri des MDR
  - Garage Kenny Awashish
  - Sédiment du Lac Bouteille
  - Aire de dépôt en tranchée
  - Champ d'épuration nord, Champ d'épuration sud
  - Campement permanent

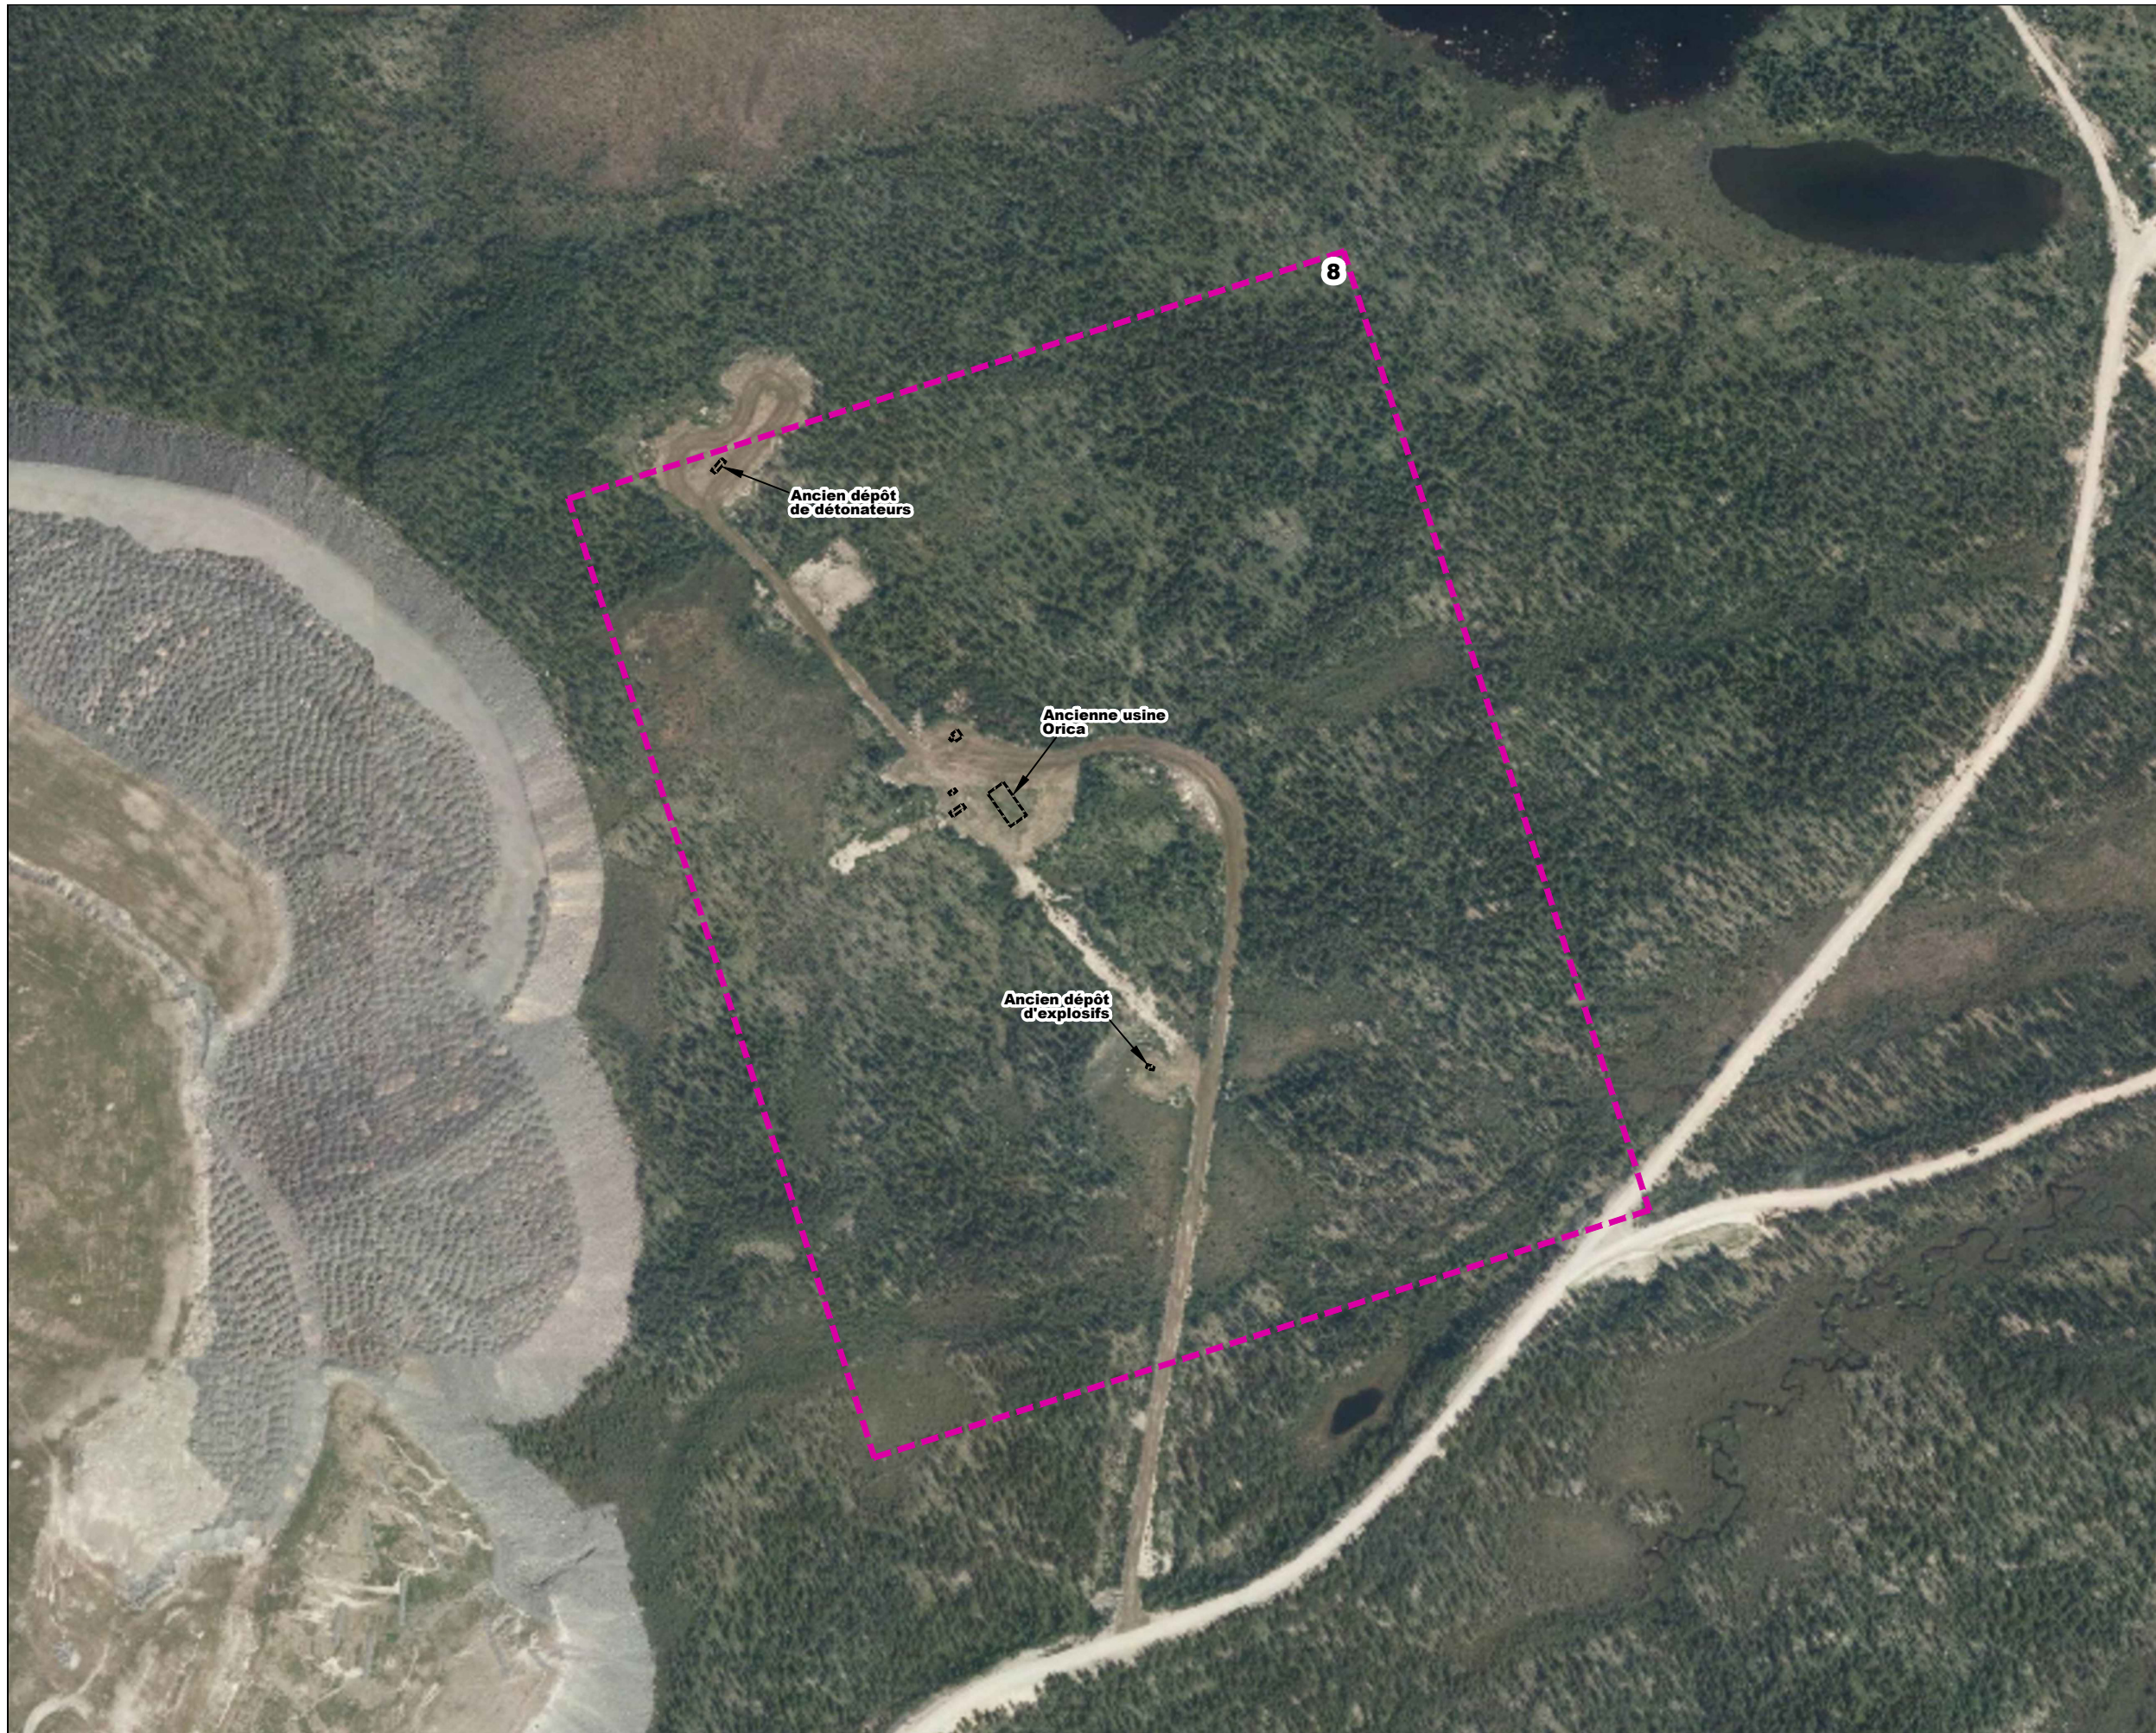
No PROJET 230137		DATE 2023/12/14		
DESSINÉ KT	CONÇU SS	RÉVISÉ LA	No FIG. 04h	RÉV. -

**LÉGENDE**

- Limite de la zone 8 - Usine Orica
- Aire/infrastructure/bâtiment démantelé
