**ÉVALUATION ENVIRONNEMENTALE DE SITE PHASE I  
LOTS 4 960 027 ET 4 960 028 DU CADASTRE DU QUÉBEC  
UNE PARTIE DU LOT 1 DU CADASTRE DE LA RIVIÈRE RUPERT  
CIRCONSCRIPTION FONCIÈRE DU LAC-SAINT-JEAN OUEST  
JAMÉSIE, NORD DU QUÉBEC (QUÉBEC)**

**BluMetric Environnement inc.**

Numéro de projet : 230137

7 mars 2024

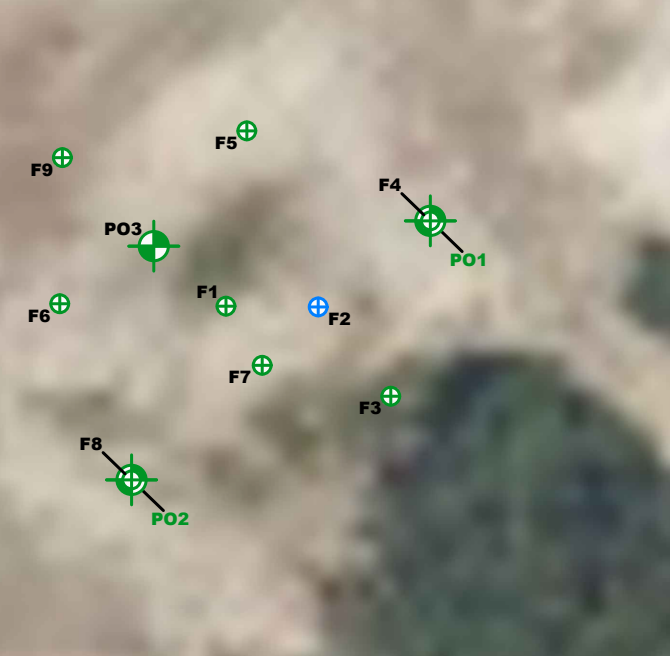
**LÉGENDE**

- Limite de la zone 11 - Zone de l'ancienne sablière au 39,5 km
- ⊕ Puits d'observation réalisé par Genivar en 2008 (localisation approximative)
- ⊕ Forage réalisé par Genivar en 2008 (localisation approximative)

<sup>1</sup> : Critère du Guide pour l'eau souterraine faisant résurgence dans l'eau de surface et égouts  
<sup>2</sup> : Seuil d'alerte = 50% de ESREDS/E

Un rapport d'ÉES phase II réalisé par la compagnie Genivar<sup>6</sup> a été produit dans le secteur de la sablière Km 39,5 en août 2008. L'objectif de l'ÉES consistait en la vérification de la qualité environnementale des sols et de l'eau souterraine pour la source potentielle de contamination liée à une fuite ou des fuites de diesel survenu à l'été 2004 et qui provenait d'un réservoir de diesel mobile.

Aucun échantillon d'eau souterraine prélevé dans les puits PO-1, PO-2 et PO-3 ne présente des concentrations supérieures aux critères de résurgence dans les eaux de surface ou infiltration dans les égouts (RESIE) en HP, HAP et BTEX.
